Kreslil ING. KLARA ČECHOVÁ	Navrhl ING. KLARA ČECHOVÁ	Obj. projektant ING. PAVEL MENHARDT	Tech. kontrola ING. JAN ČHLAŘ
Kraj JIHOČESKÝ	Obec KOSTELNÍ RADOUŇ	Investor POVODÍ VLTAVY, státní podnik	
PODKLADOVÁ ANALÝZA VYBRANÝCH PŘÍRODĚ BLÍZKÝCH PROTIPOVODŇOVÝCH OPATŘENÍ V POVODÍ NEŽÁRKY OBEC KOSTELNÍ RADOUŇ			
PODROBNÁ SITUACE OPATŘENÍ		Měřítko M 1:3 000	
Soubor vykresy_obce.dwg		Formát 2 x A4	
Datum 03/2011		Stupeň studie	
Zakázka 1644/002		č. výkresu 2

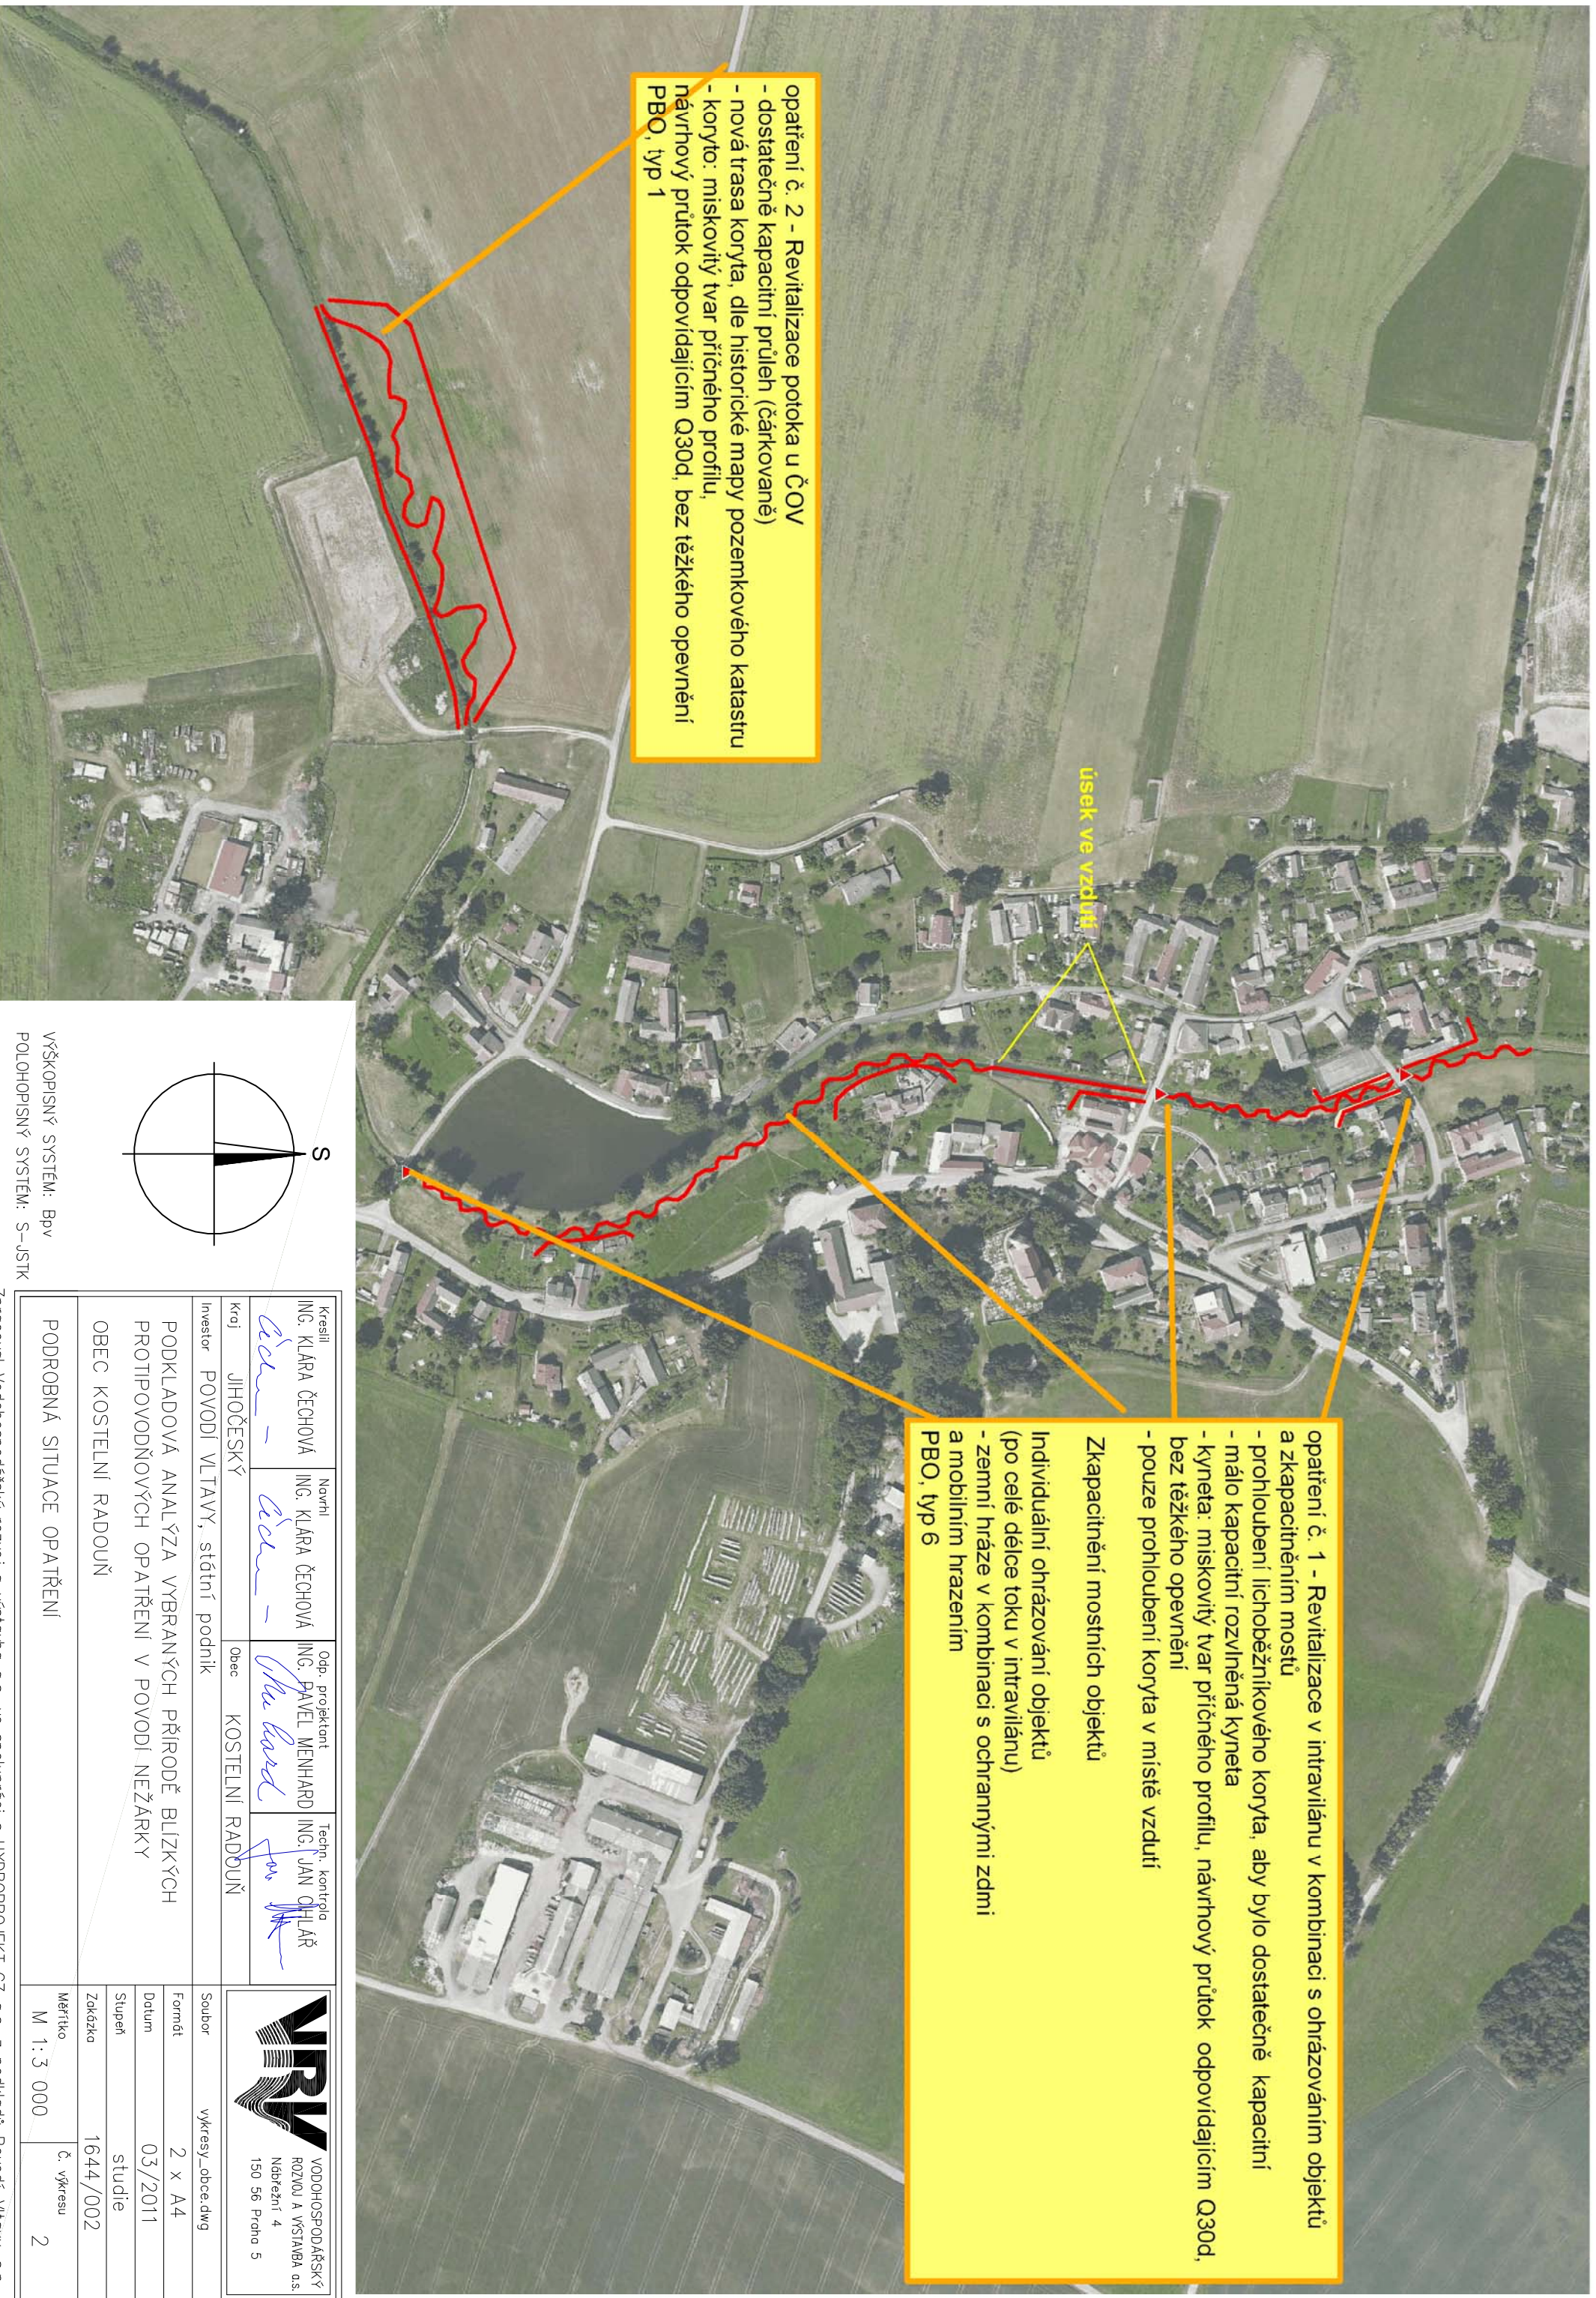
**opatření č. 2 - Revitalizace potoka u ČOV**  
 - dostatečně kapacitní průleh (čárkovaná)  
 - nová trasa korýta, dle historické mapy pozemkového katastru  
 - korýto: miskovitý tvar příčného profilu,  
 návrhový průtok odpovídajícím Q30d, bez těžkého opevnění  
 PBO, typ 1

**opatření č. 1 - Revitalizace v intravilánu v kombinaci s ohrázkováním objektů a zkapacitněním mostů**  
 - prohloubení lichoběžníkového korýta, aby bylo dostatečně kapacitní  
 - málo kapacitní rozvlněná kyneta  
 - kyneta: miskovitý tvar příčného profilu, návrhový průtok odpovídajícím Q30d, bez těžkého opevnění  
 - pouze prohloubení korýta v místě vzdutí  
 Zkapacitnění mostních objektů  
 Individuální ohrázkování objektů (po celé délce toku v intravilánu)  
 - zemní hráze v kombinaci s ochrannými zdmi a mobilním hrázením  
 PBO, typ 6

úsek ve vzdutí
