## PODKLADOVÁ ANALÝZA VYBRANÝCH PŘÍRODĚ BLÍZKÝCH OPATŘENÍ V POVODÍ NEŽÁRKY

### ČÁST 3 – analýza řešení PPO obcí v povodí Nežárky přírodě blízkým způsobem

## POPELÍN

BŘEZEN 2011

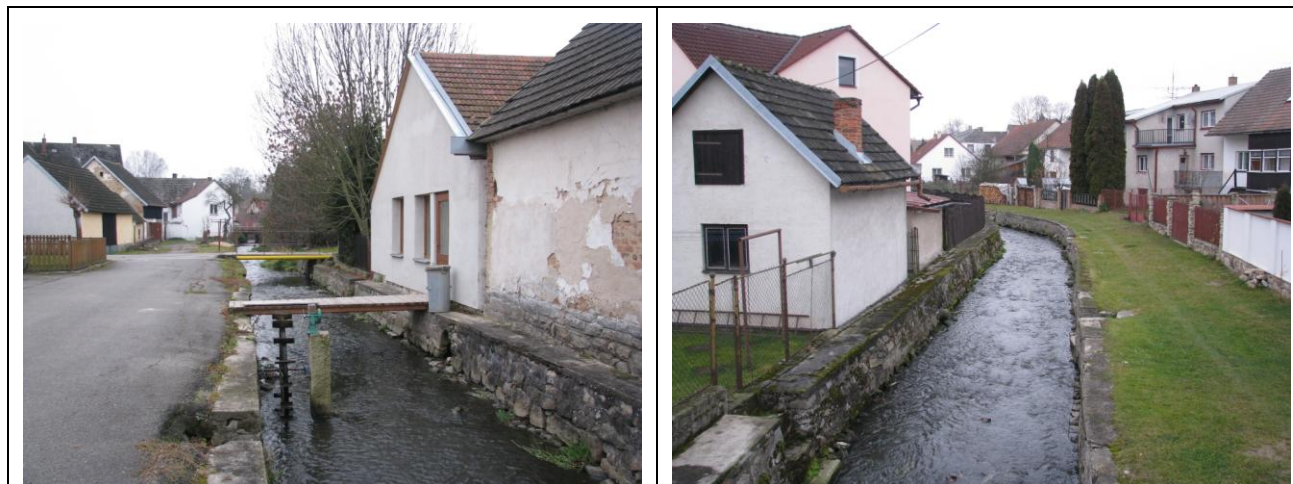
Obr. 4. Nekapacitní koryto

Koryto toku je v intravilánu od rybníku Nový Popelín nacházejícím se nad obcí do Podvesního rybníku nekapacitní. Na řešeném úseku se nachází několik malých objektů (mosty, propustky a lávky), které jsou nekapacitní. Dle Jihočeské Koncepce je 26 trvale obydlených nemovitostí ohroženo záplavou do 0,5 a jedna do výšky 1 m.

Revitalizace toku je navržena v prostoru na kraji horní části obce na obtoku rybníku Nový Popelín. Navrhuje se vytvořit málo kapacitní rozvlněnou kynetu, která by dle publikace „Vodohospodářské revitalizace“ (Tomáš Just a kol., 2005) měla mít miskovitý tvar příčného profilu, široký a mělký, se sklonem svahů cca 1:3, s návrhovým průtokem odpovídajícím  $Q_{30d}$ , větším poměrem hloubky a šířky koryta (průměrně 1:8 – 1:10) a absencí těžkého opevnění. Dále je z hlediska zlepšení hydromorfologického stavu vodního toku vhodné koryto rozčlenit například vložením větších kamenů na dno.

Navrhuje se na úseku toku v intravilánu obce od rybníku nad obcí Nový Popelín do Podvesního rybníku koryto zkapacitnit. Před samotným zkapacitněním je nutné stávající opěrné zdi, resp. Opevnění koryta opravit z důvodu nevyhovujícího technického stavu a následně je navýšit za účelem zkapacitnění průtočného profilu. Na toku se v tomto zájmovém úseku nachází několik objektů, které jsou nekapacitní a mohou způsobovat vzdutí hladiny. Pro komplexní ochranu obce a správné plnění funkce navýšených zdí je nutné jejich zkapacitnění, odstranění, nebo zajištění bezpečného přelévání mostovky.

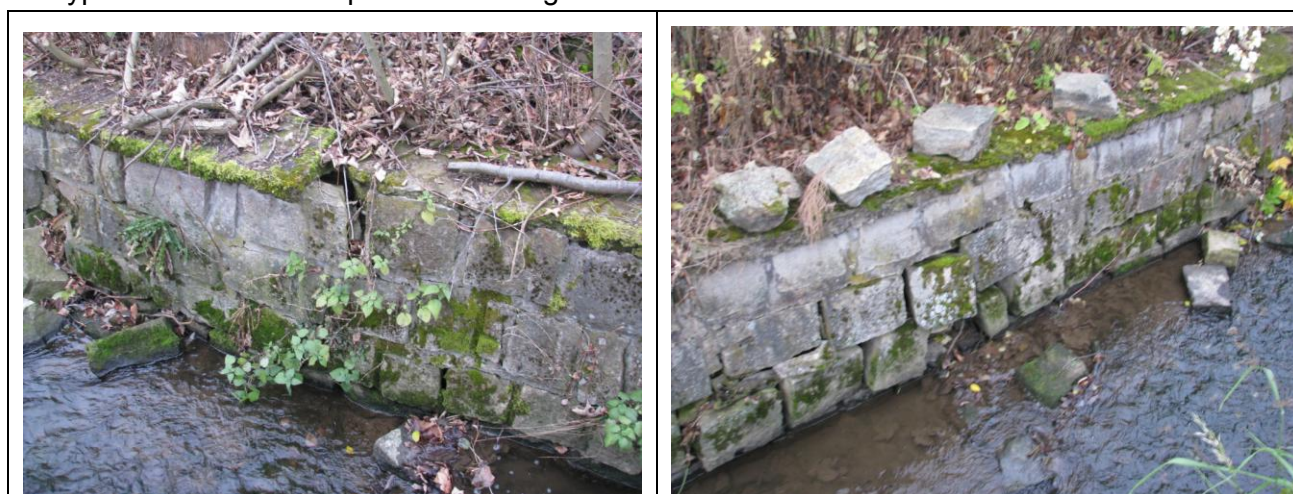
Obr. 5. Poškozená úprava koryta

Koryto toku je v intravilánu od rybníku Nový popelín nacházejícím se nad obcí do Podvesního rybníku upraveno. Jeho tvar je obdélníkový a opevněn opěrnými zídками zděné z kamene. Tyto zídky jsou ve špatném technickém stavu a dochází k jejich praskání, vypadávání kamenů a prorůstáním vegetace.

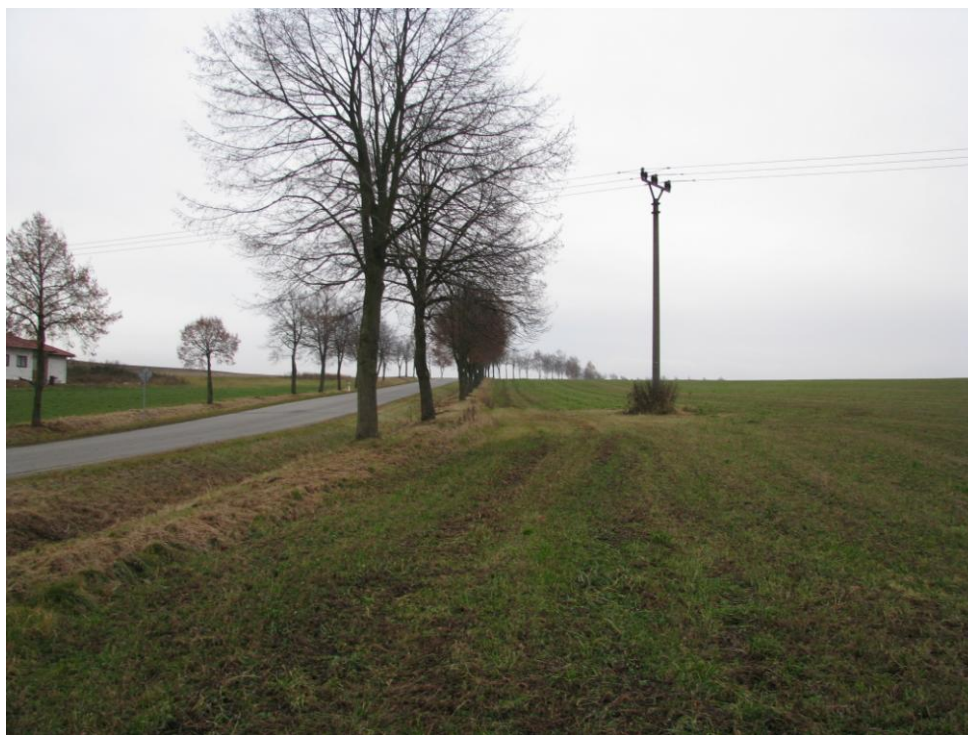
*Obr. 6. Erozní smyvy - orba po spádnici*

Dle starosty obce v době přívalových srážek dochází k erozním smyvům ze zemědělsky využívaného pole na jihu od obce. Hlavní příčinou je zvýšený a zrychlený odtok z povodí, což je způsobeno využitím území a sklonem pozemků. Využití pozemků je převážně zemědělské, přestože místy jejich sklon dosahuje až 20 %. Navíc orba je prováděna po spádnici (kolmo ke směru vrstevnic), čímž je rychlost povrchového odtoku ještě zvýšena a je podpořen vznik odtoku soustředěného. Kombinace těchto dvou faktorů způsobuje zrychlený odtok z pozemků, zejména při přívalových srážkách.

V prvním kroku je možné realizovat finančně a organizačně nenáročná agrotechnická opatření, jako je změna směru orby a pěstování vhodných plodin. Orba by měla být prováděna ve směru vrstevnic, případně pouze s malou odchylkou od tohoto směru. Orbu ve směru vrstevnic je možné provádět speciální mechanizací pomocí obracecích (otočných) pluhů na pozemcích se sklonem až cca 12 %. Na pozemcích je vhodné pěstovat úzkořádkové plodiny, například obiloviny, případně jejich kombinace se širokořádkovými plodinami jako je kukuřice. V tomto případě jsou ochranné podplodiny (obiloviny) vysévány v pásech do kukuřice. Také je možné provádět setí do mulče. Nejstrmější místa je vhodné zatravnit nebo zalesnit formou remízků.
