Kreslil ING. KLARA ČECHOVÁ	Navrhl ING. KLARA ČECHOVÁ	Obj. projektant ING. PAVEL MENHARDT	Tech. kontrola ING. JAN CHLÁŘ
Kraj JIHOČESKÝ	Obec STŘIŽOVICE	Investor POVODÍ VLTAVY, státní podnik	
PODKLADOVÁ ANALÝZA VYBRANÝCH PŘÍRODĚ BLÍZKÝCH PROTIPOVODŇOVÝCH OPATŘENÍ V POVODÍ NEŽÁRKY OBEC STŘIŽOVICE			
PODROBNÁ SITUACE OPATŘENÍ			
Soubor vykresy_obce.dwg		Formát 2 x A4	
Datum 03/2011		Stupeň studie	
Zakázka 1644/002		Měřítko M 1:3 000	
Č. výkresu 2		VODOHOSPODÁŘSKÝ ROZVOJ A VSTĚBA a.s. Nábřeží 4 150 56 Praha 5

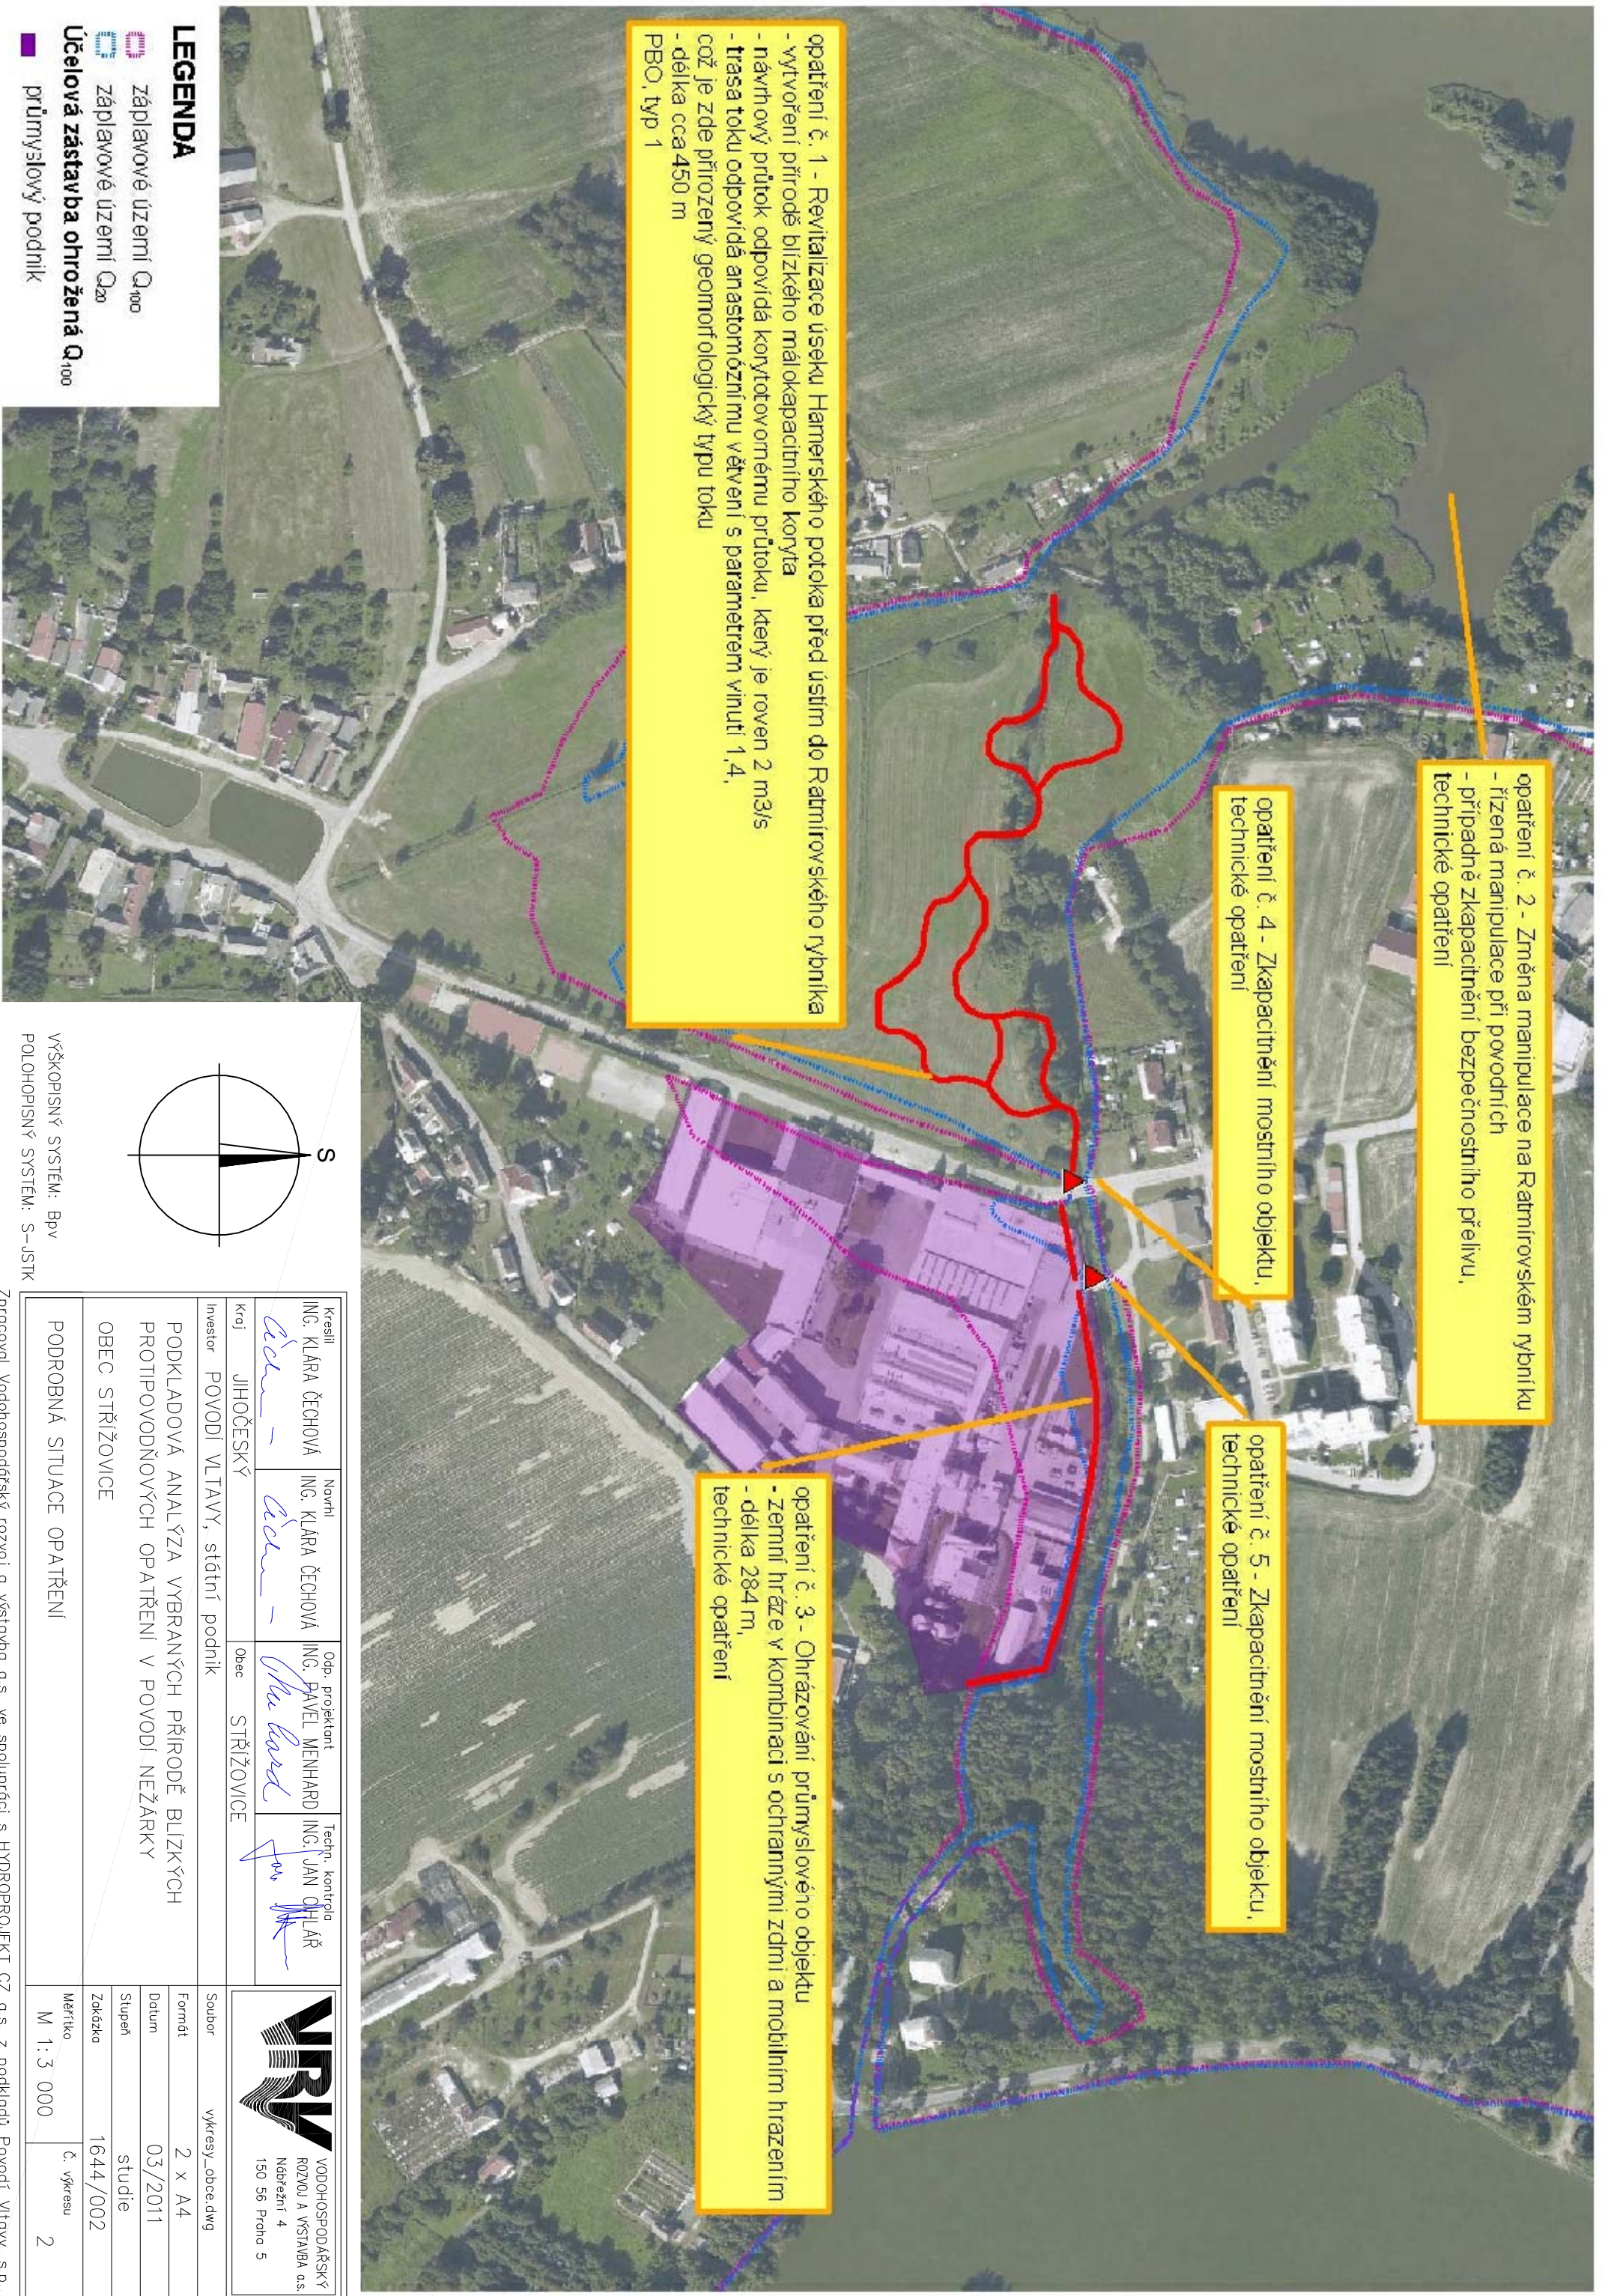
opatření č. 2 - Změna manipulace na Ratnírovském rybníku  
 - řízená manipulace při povodních  
 - případně zkapacitnění bezpečnostního přelivu,  
 technické opatření

opatření č. 4 - Zkapacitnění mostního objektu,  
 technické opatření

opatření č. 5 - Zkapacitnění mostního objektu,  
 technické opatření

opatření č. 1 - Revitalizace úseku Hamerského potoka před ústím do Ratnírovského rybníka  
 - vytvoření přírodě blízkého málokapacitního koryta  
 - návrhový průtok odpovídá korytotovornému průtoku, který je roven 2 m<sup>3</sup>/s  
 - trasa toku odpovídá anastomóznímu větvení s parametrem vlnutí 1,4,  
 což je zde přírozený geomorfologický typ toku  
 - délka cca 450 m  
 - PBO, typ 1

opatření č. 3 - Ohrázení průmyslového objektu  
 - zemní hráze v kombinaci s ochrannými zdmi a mobilním hrazením  
 - délka 284 m,  
 technické opatření
