| PODKLADOVÁ ANALÝZA VYBRANÝCH PŘÍRODĚ BLÍZKÝCH PROTIPOVODŇOVÝCH OPATŘENÍ V POVODÍ NEŽÁRKY | | | |
| OBEC STUDENÁ | | | |
| PODROBNÁ SITUACE OPATŘENÍ | | | |
| M 1:4 000 | | | 2 |

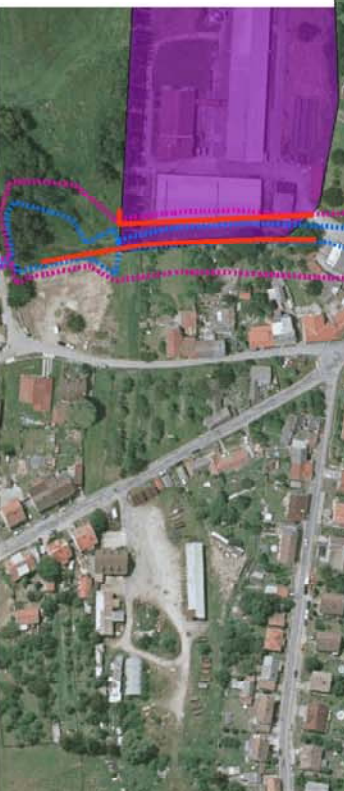
opatření č. 3 - Opatření ke zlepšení hydromorfologického stavu toku

- zlepšení ekologické funkčnosti toku
- vytvoření strukturální členitosti typické pro vodní tok
- v délce celého úseku toku v intravilánu PBO typ 4

opatření č. 2 - Revitalizace Studenského potoka v kombinaci se zkapacitněním propustků a ohrázováním objektů

- vytvoření přírodě blízkého málokapacitního korýta
- návrhový průtok 0,28 m³/s
- trasa toku odpovídá parametru vlnutí 1,4
- délka cca 400 a 160 m
- zemní hráze, protipovodňové zdi a provizorní hrazení PBO typ 6

opatření č. 4 - Individuální ohrázování a zkapacitnění propustků bez kombinace s revitalizací

- zemní hráze, protipovodňové zdi a provizorní hrazení
- technické opatření

opatření č. 1 - Zvýšení retenční kapacity rybníku

- zvýšení rybníční hráze a zaplavené plochy, PBO typ 3
